Camera di Commercio, Verona  
Libero Cecchini (1965-1968)

# Il rivestimento lapideo della Camera di Commercio di Verona

## Conoscenza di tecniche e materiali per la definizione dell'intervento

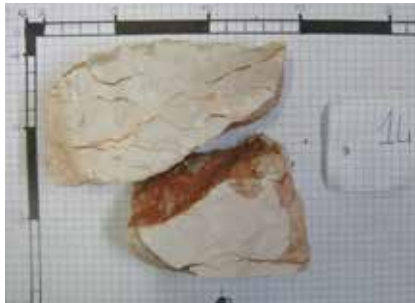
2,3. Attività diagnostica. Durante le ispezioni è risultato necessario rimuovere alcuni elementi in fase di distacco pericolosi per la pubblica incolumità. I 41 elementi distaccati sono stati numerati, raccolti all'interno di singoli sacchetti e successivamente ricollocati. Il numero di ogni elemento è stato riportato nelle mappature dello stato di conservazione.

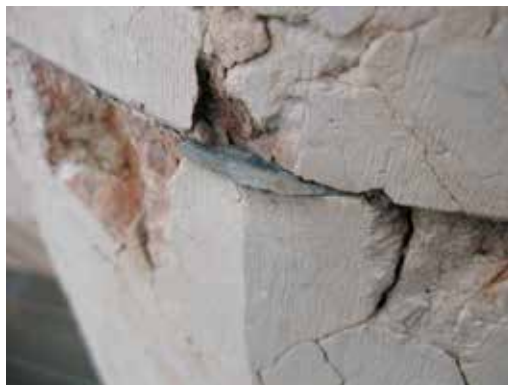
I degradi di tipo statico e dinamico sono principalmente imputabili agli elementi metallici di ancoraggio che, ossidandosi a causa di infiltrazioni di acqua determinate da giunti aperti o stuccati con malte non idonee, hanno comportato fessurazioni tra lastre e distacchi: l'ossidazione del metallo con aumento del volume ha comportato anche la rottura del materiale lapideo.

5-8. Degrado del paramento in Rosso di Verona.  
Dall'alto: fenomeni di compressione, elementi distaccati,  
fessurazioni, scagliature.

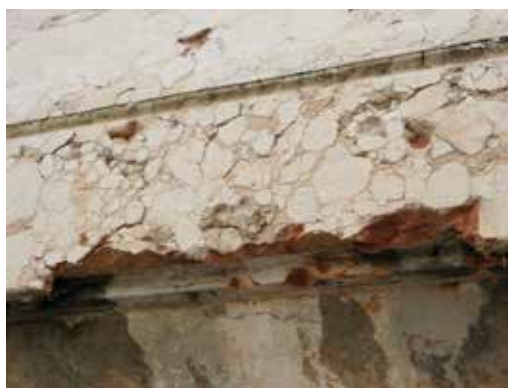
Il materiale che costituisce il rivestimento lapideo calcare ammonitico "rosso di Verona", risulta poco adatto per rivestimenti di facciata e per le esposizioni all'aperto. Con il passare del tempo, se sottoposto all'azione del vento, della pioggia e ai cicli di gelo e disgelo, è soggetto alla formazione di scagliature e alla perdita continua di materiale e, quindi, di spessore e planarità, ma diventa anche occasione per infiltrazioni d'acqua.

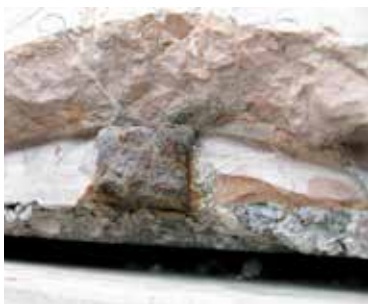
La conoscenza del sistema costruttivo ha permesso di comprendere che il sistema stesso rappresenta una fonte di degrado già innescata con le prime permeazioni d'acqua attraverso il materiale lapideo e, più facilmente, attraverso i giunti e le fessurazioni. In particolare rappresentano un pericolo gli agganci con funzione di ancoraggio delle lastre, ma anche tutti i ferri di armatura che, a causa proprio del sistema di assemblaggio, presentano spessori copri-ferro minimi o inesistenti.

**9,10.** *Fenomeni di ossidazione degli elementi di ancoraggio.*

Il restauro è stato eseguito con l'obiettivo di mettere in sicurezza gli elementi lapidei di distacco, sigillare le mancanze, trattare e/o sostituire gli elementi metallici ossidati.
