Camera di Commercio, Verona  
Libero Cecchini (1965-1968)

# Il rivestimento lapideo della Camera di Commercio di Verona

## Conoscenza di tecniche e materiali per la definizione dell'intervento

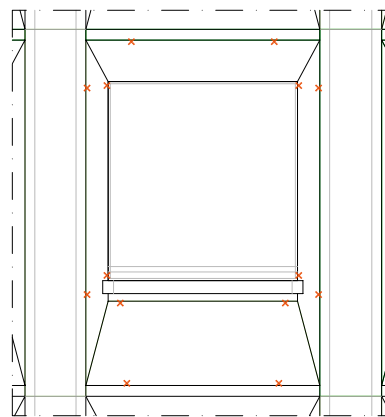
4. Schema costruttivo delle lastre

L'ancoraggio delle lastre è stato eseguito abbinando due metodologie: assemblaggio fuori opera con esecuzione, sul retro della lastra, di un getto in cemento armato dove sono stati inglobati gli ancoraggi metallici e ancoraggio delle lastre con i soli agganci metallici (piccoli elementi a forma di "S" in ferro, di sezione esile) e con stesure puntuali o colature sul retro di malta.

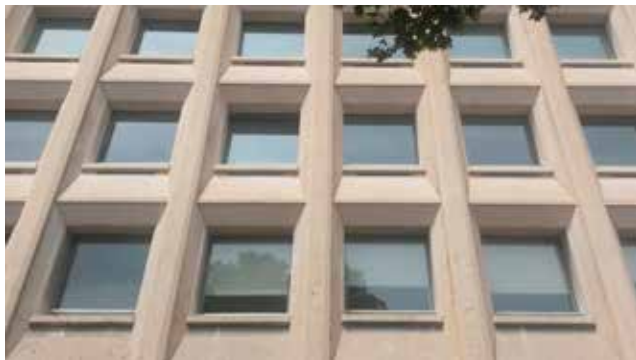
◀ 13. Schema costruttivo delle lastre.

La conoscenza del sistema costruttivo ha permesso di comprendere che il sistema stesso rappresenta una fonte di degrado già innescata con le prime permeazioni d'acqua attraverso il materiale lapideo e, più facilmente, attraverso i giunti e le fessurazioni. In particolare rappresentano un pericolo gli agganci con funzione di ancoraggio delle lastre, ma anche tutti i ferri di armatura che, a causa proprio del sistema di assemblaggio, presentano spessori copri-ferro minimi o inesistenti.
